PHC 杭の津波被害を考える

—旧建設省基礎指針に関する補足的記述 (その 9) —

(一社) 基礎構造研究会代表理事 杉村義広

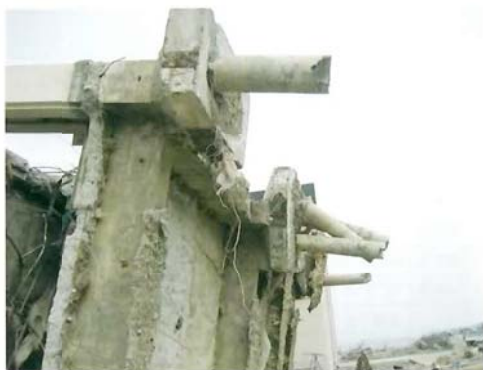
今回はそれとは別に東北地方太平洋沖地震いわゆる東日本大震災 (2011) で津波を受けて転倒した RC 造 2 階建ての建物を支持していた PHC 杭 (時代的には PC 杭と言った方が正しいが) A 種を話題にしてみたい。転倒の原因が津波を受けた際に杭が破壊したことにより、従来の地震被害形式とは違って新たな問題を投げかけているからである。文献 1) ではその被害様相 (RC 造 2 階建ての女川交番を支持していた杭の破壊) を写真 2 として示したが、杭頭から約 1.5m の所で一様に破断していることが特徴的である。最初にこの被害を見た時には “今までの被害様相とは何か違うな” といった印象に留まっていたのであるが、次第に “これは引張り破断に近いのか、引張り破断そのものではないか” との考えに至ったのである。

写真-2 前面側基礎の杭5本の状況 (2011.5.20撮影)

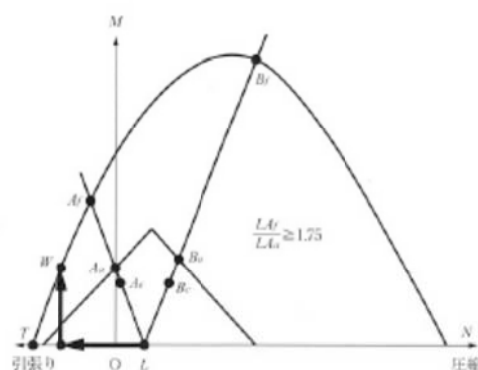
図-3 津波によるPHC杭破断の原因推定

そこで図 3 も示して、従来の杭頭せん断破壊との相違について考察することにした。すなわち、2 階建ての建物は優に水没してしまうほどの津波であったので大きな浮力を受けた状態 (L から T へ向かう矢印) で津波による波圧の作用で曲げモーメントを発生し、破壊点 W に到達したものと推定したのである。正確な数値計算はしていないために図では T と少し離れた所に W を想定したが、実際には引張り破断 T に限りなく近かったのではないかと推定されるのである。したがって、B1 に近い所でせん断破壊した従来の地震被害形式とは全く違う被害が新たに認められたということで、その点を文献 1) では “緊急課題” とややセンセーショナルな副題を付けた理由である。

職住分離が叫ばれるようになっても、海岸地帯では産業施設を中心に建築物の建設は不可欠である。したがって、津波避難ビルも当然必要となるので、それを支持する杭基礎も設計の対象となることは多いと考えられる。既製コンクリート系の杭を使用する場合には、以上に考察した新たな破壊形式について配慮することが重要な課題となる。

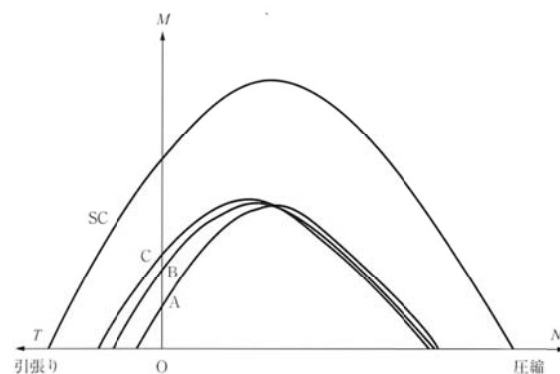
図-4 SC杭とPHC杭A, B, Cの破壊M-V曲線の比較

文献3) では参考として図4も示し、PHC杭と比べれば同径のSC杭であればどうかとの暗示めいた言葉で締めくくっているが、その続きは次回にしてみたいと思う。
